**М. Герсевановъ.**

**О КРУШЕНІЯХЪ  
ИНЖЕНЕРНЫХЪ СООРУЖЕНІЙ.**

### Обрушеніе плотины въ Бузей.

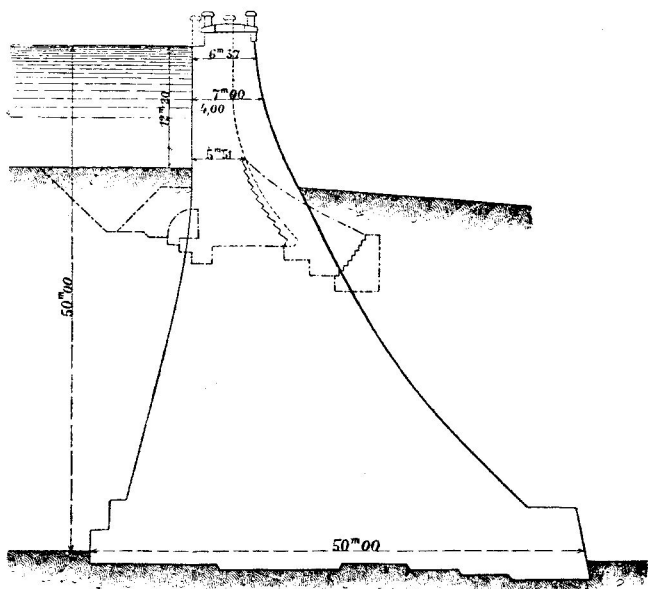
Черт. 5.

близъ Saint-Etienne во Франціи) (черт. 5), то увидимъ, что профиль Фюранской плотины имѣть большую толщину, а именно вверху на 2,37 метра, а у плоскости перелома на 4 метра, а въ среднемъ на 70%.

пониже Roanne, — всѣ имѣютъ такой же избытокъ толщины сравнительно съ Бузейской плотиной.

Первые два изъ этихъ сооружений, равно какъ и Фюранская плотина построены въ промежутокъ съ 1862 до 1870 г., такъ, что, ко времени постройки Бузейской плотины, онѣ уже успѣли доказать свою цѣлесообразность. Такимъ образомъ представляется яснымъ, что при постройкѣ Бузейской плотины оказано было слишкомъ большое довѣріе очевидно невѣрному расчету устойчивости, сказавшемуся въ уменьшеніи до такой степени толщины находящейся сверхъ грунта части

плотины. Это тѣмъ болѣе подлежитъ осужденію, что Бузейская плотина въ планѣ совершенно прямолинейна, между тѣмъ какъ неѣ остальные, поименованныя здѣсь плотины, представляютъ въ планѣ—дуги круга, обращенныя выпуклостью къ верховой сторонѣ — условіе чрезвычайно благопріятное для прочности такихъ сооруженій.
