**М. Герсевановъ.**

**О КРУШЕНІЯХЪ  
ИНЖЕНЕРНЫХЪ СООРУЖЕНІЙ.**

### Обрушеніе плотины въ Бузей.

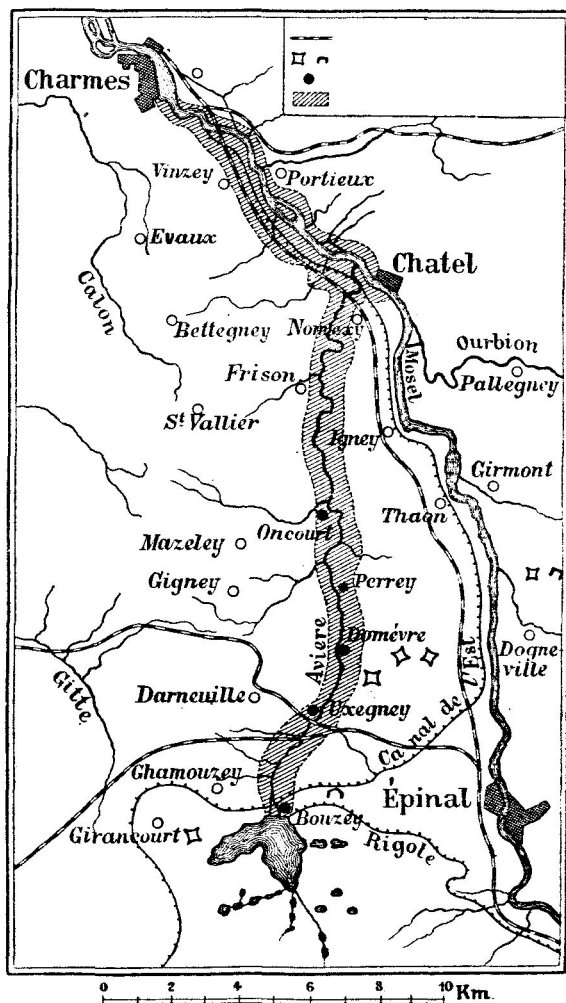
Черт. 1.

Бузейскій резервуаръ образованъ каменной плотиною, устроенной въ 1879—1881 г. поперекъ долины ручья *Avière* и находящейся на сѣверной сторонѣ резервуара. По показанію Круньола,

хотя плотина эта была окончена въ 1881 г., но такъ какъ въ ней тогда же образовались двѣ вертикальныя трещины, то къ пополненію резервуара приступили только въ 1884 году.

Подъ вліяніемъ напора воды въ плотинѣ образовались еще четыре вертикальныя трещины (черт. 2 и 3) и затѣмъ средняя часть ея подверглась движенію, представлявшему значительную опасность. А именно, массивъ плотины подвинулся цѣликомъ къ низовой сторонѣ, образовавъ въ планѣ почти правильную кривую, длиною 120 метровъ, со стрѣлкою въ 0,37 метра. Плотина не подверглась при этомъ ни осадкѣ, ни опро-

вой, и въ особенности въ грунтѣ, въ которомъ основана стѣна, многочисленныя трещины, вслѣдствіе которыхъ образовались фильтраціи, доходившія до 30.000 куб. метр. въ 24 часа.

Это несчастье было приписано трещиноватому состоянію грунта, на которомъ заложена стѣна. Оградительная стѣнка, опущенная въ грунтъ подъ передней гранью плотины, не могла предупредить проникновенія въ трещины воды, обнаружившей значительное давленіе снизу вверхъ. Это давленіе, уменьшивъ

образномъ цементѣ. Наконецъ, съ верховой стороны плотины сперва расчистили, а затѣмъ заполнили цементнымъ растворомъ, трещину, которая образовалась между самой плотиной и огради- тельной стѣнкой и закрыли эту щель каменнымъ порогомъ, поперечное сѣченіе. котораго представляетъ четверть круга съ радіусомъ въ 2,50 метра. Этотъ порогъ затѣмъ покрытъ слоемъ мятой глины толщиной около 3 метровъ. Вертикальныя щели плотины были замазаны портландскимъ цементомъ и вся вну- тренняя поверхность плотины оштукатурена имъ же, слоемъ толщиной въ  $1\frac{1}{8}$  дюйма.
